Etude scientifique des travaux de restauration de la continuité écologique des rivières des Vosges du Nord

Projet Life Biocorridors

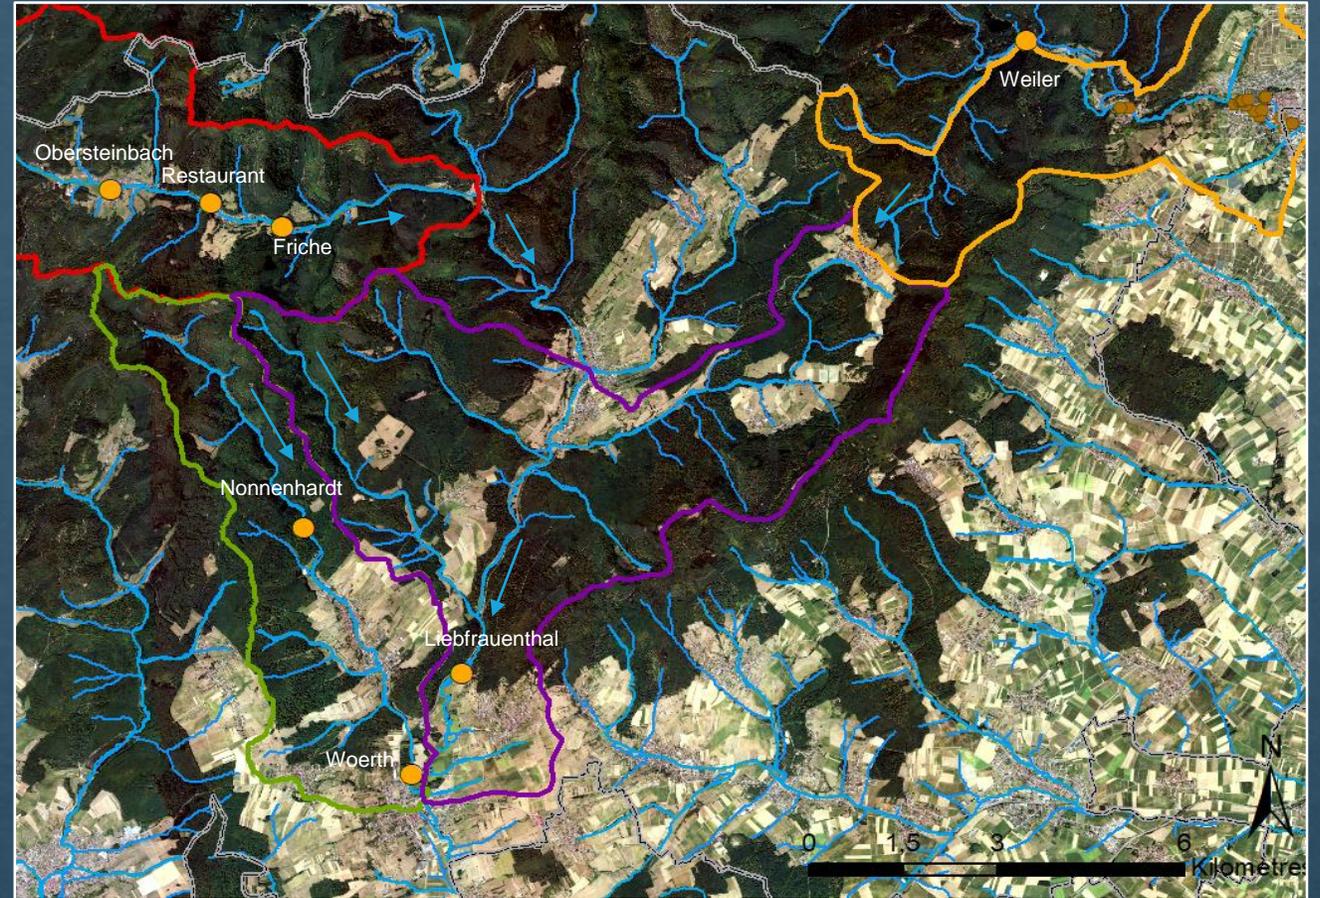
Situation des travaux

- Sites de restauration de la continuité écologique dans le cadre du projet Life biocorridor
- Bassin versant de la Lauter
- Bassin versant de la Sauer
- Bassin versant du Soultzbach
- Bassin versant du Steinbach
- ▭ Limite du parc naturel régional des Vosges du Nord

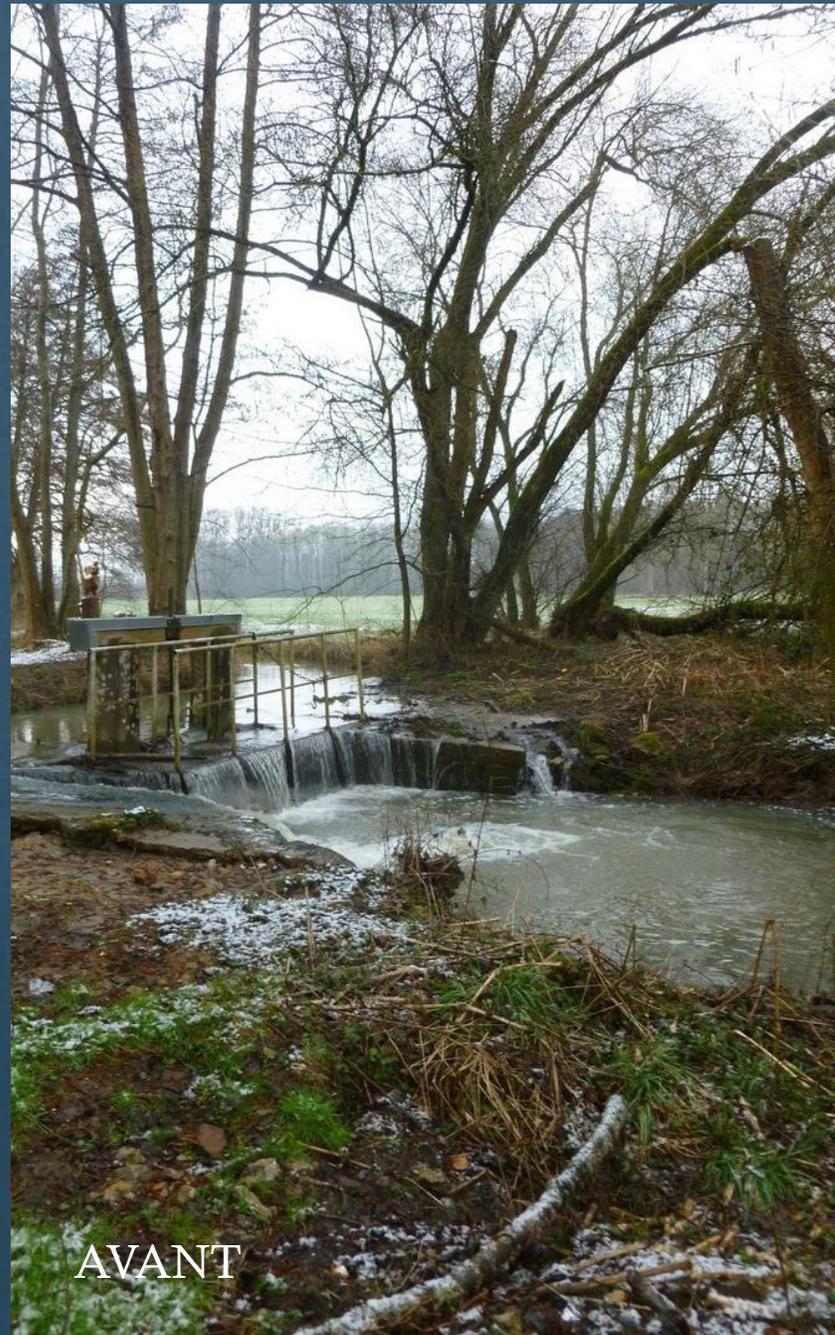
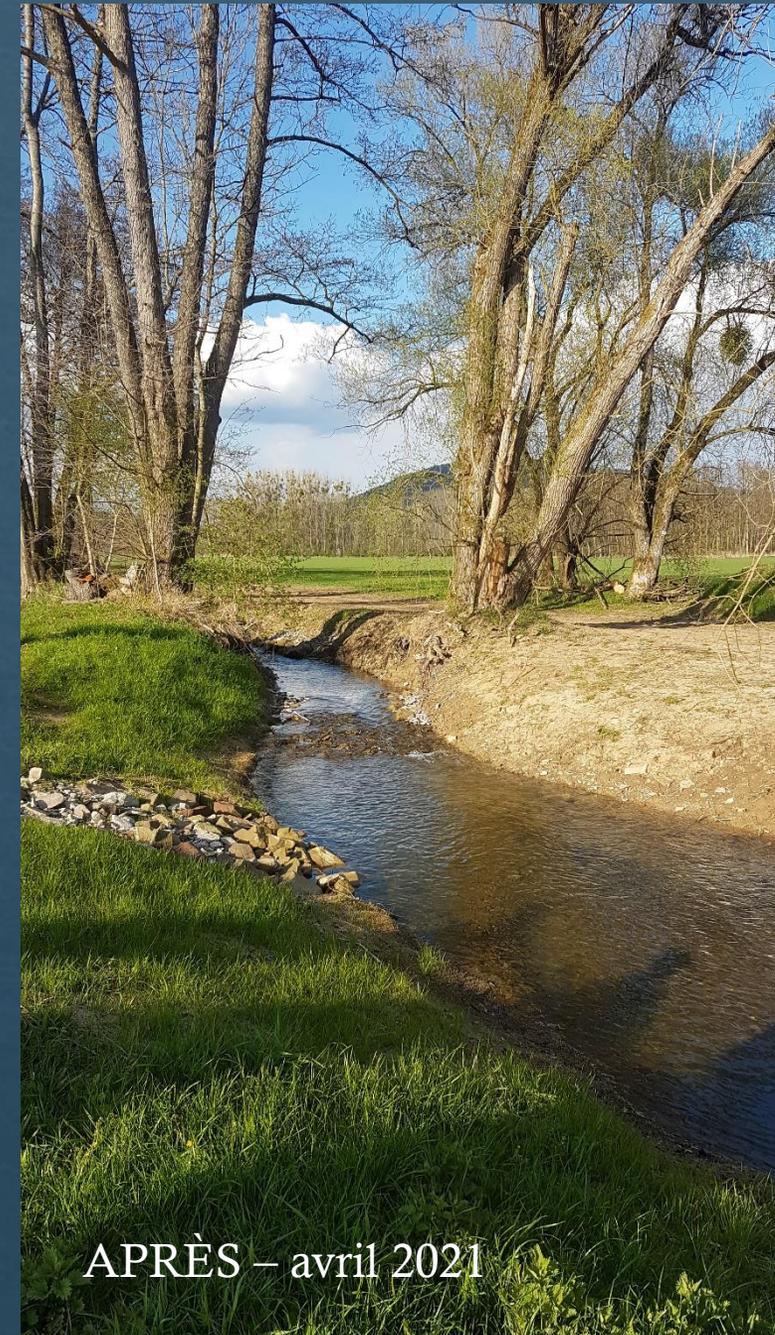
AVANT

APRÈS – avril 2021

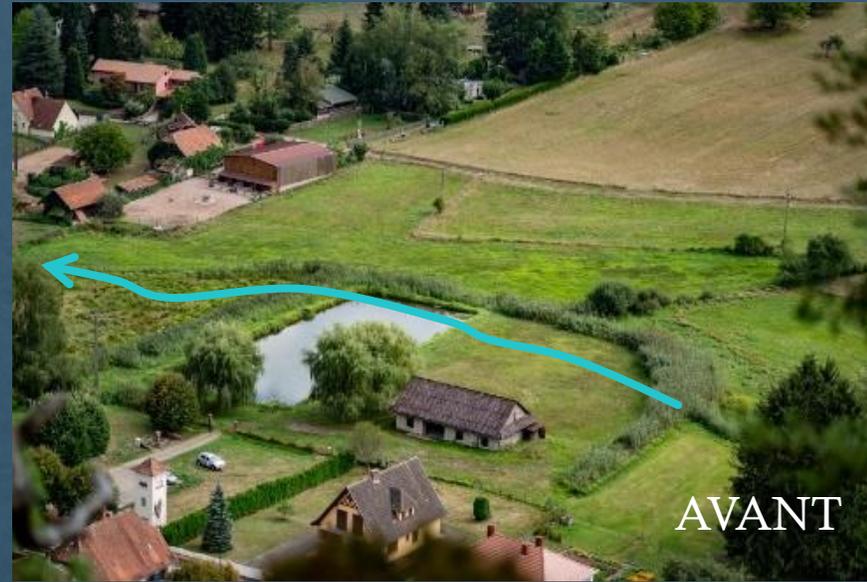
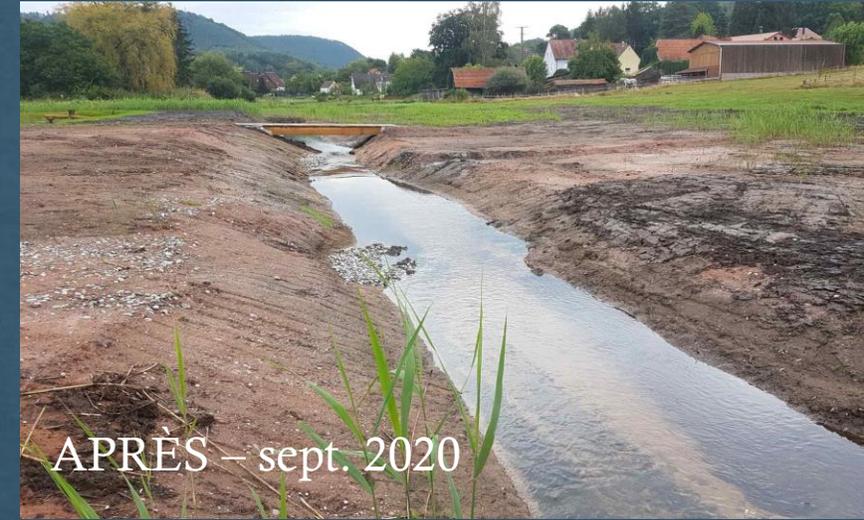
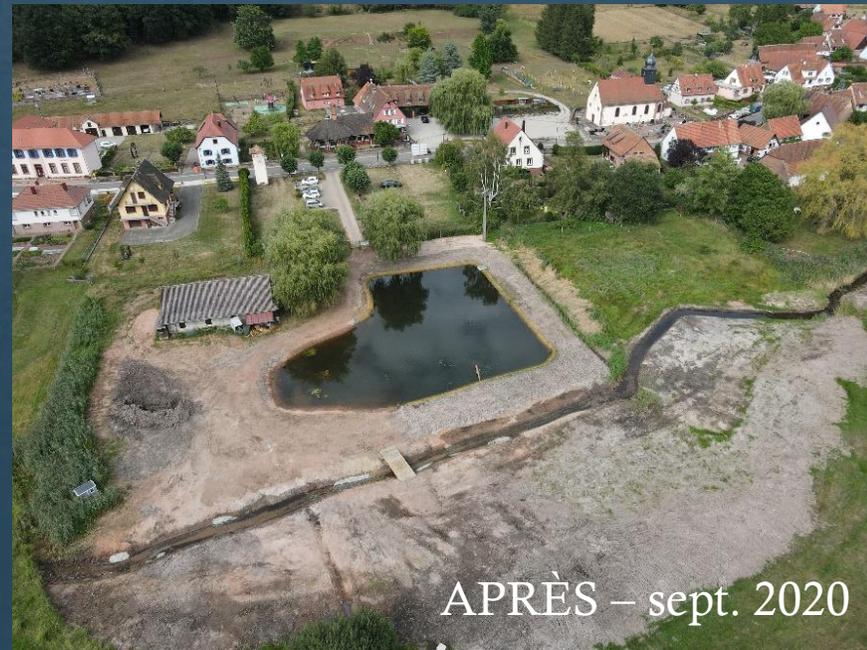
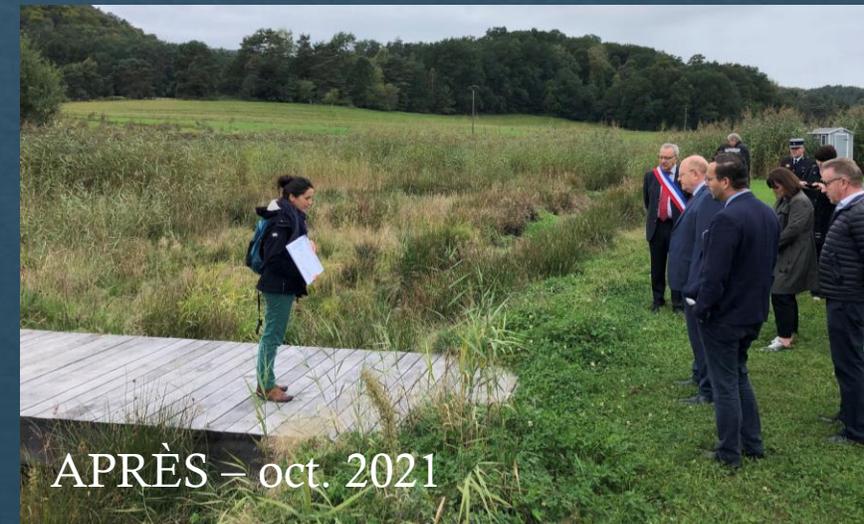
AVANT

APRÈS – sept. 2020

APRÈS – oct. 2021

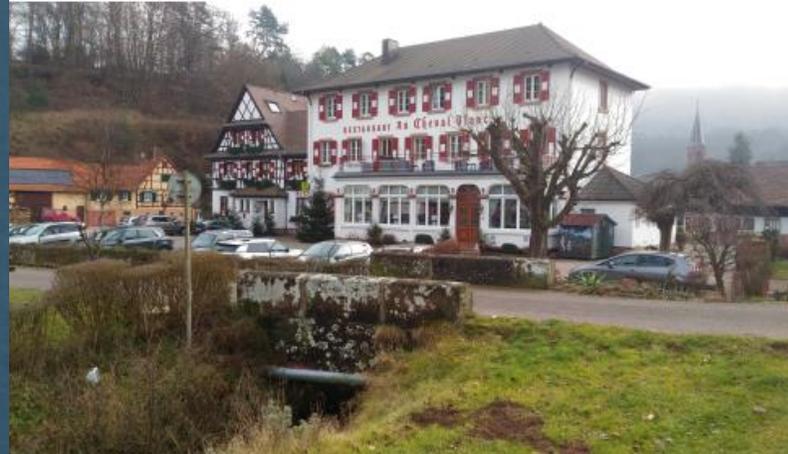
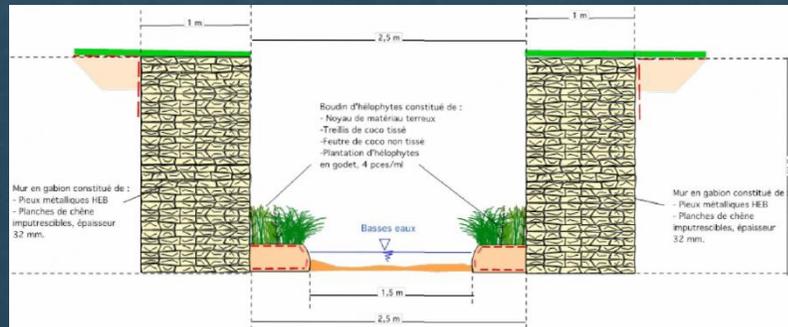
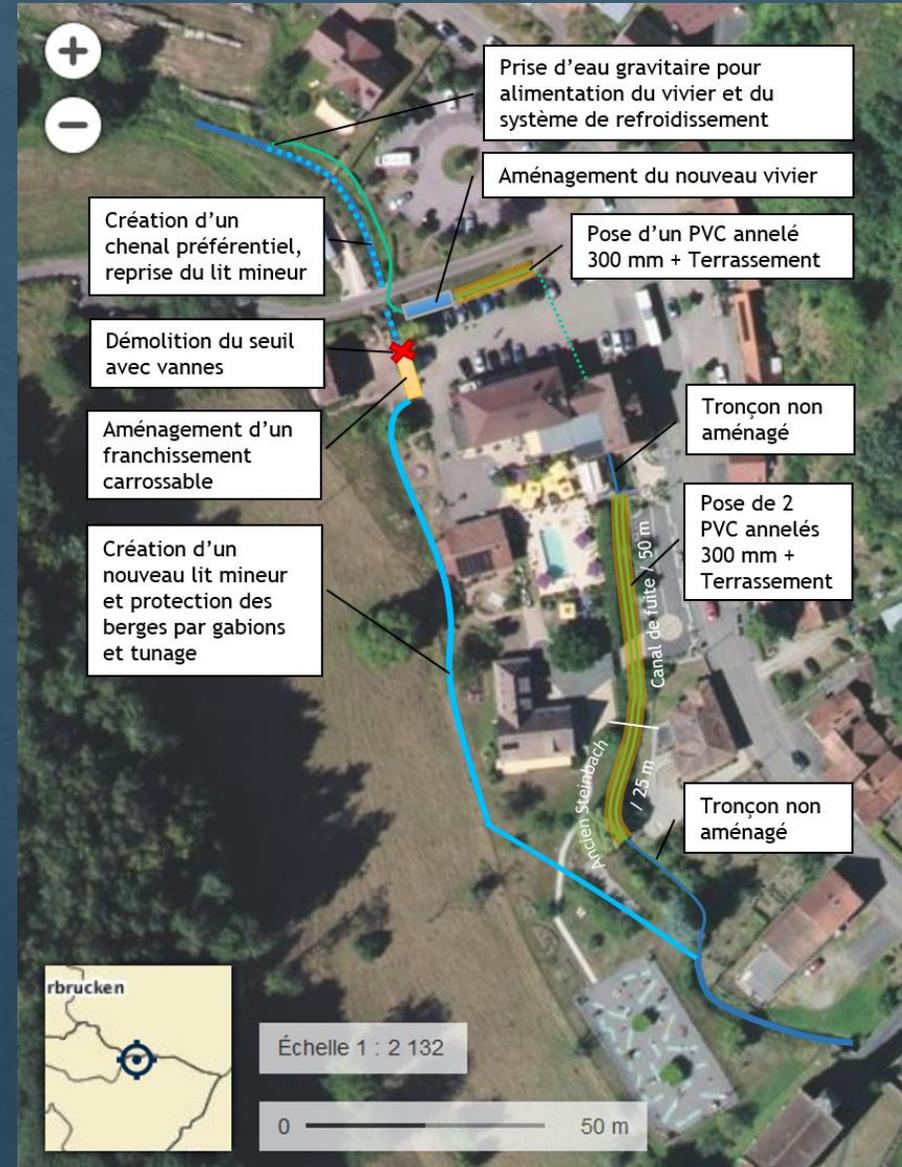
> Travaux : effacement du barrage, création d'un nouveau lit à ciel ouvert sur 160 m, réaménagement d'une nouvelle prise d'eau pour le propriétaire...

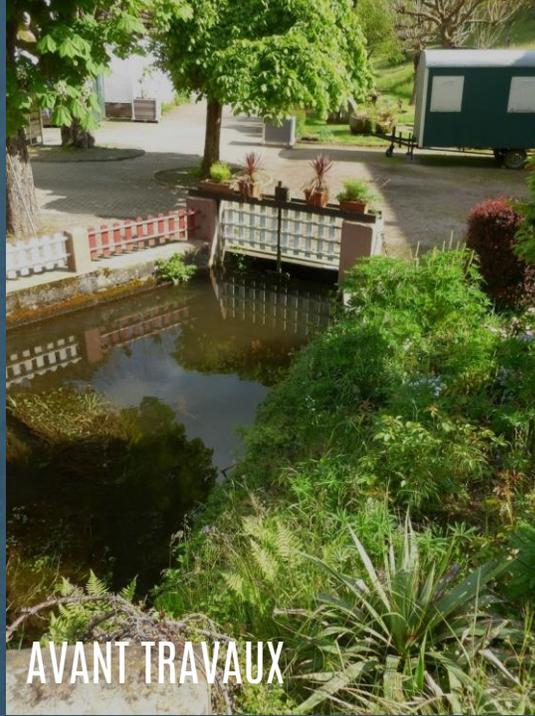
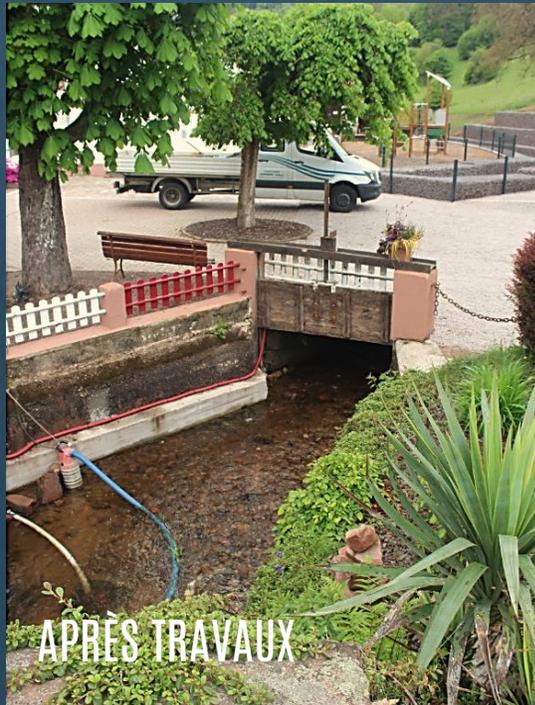
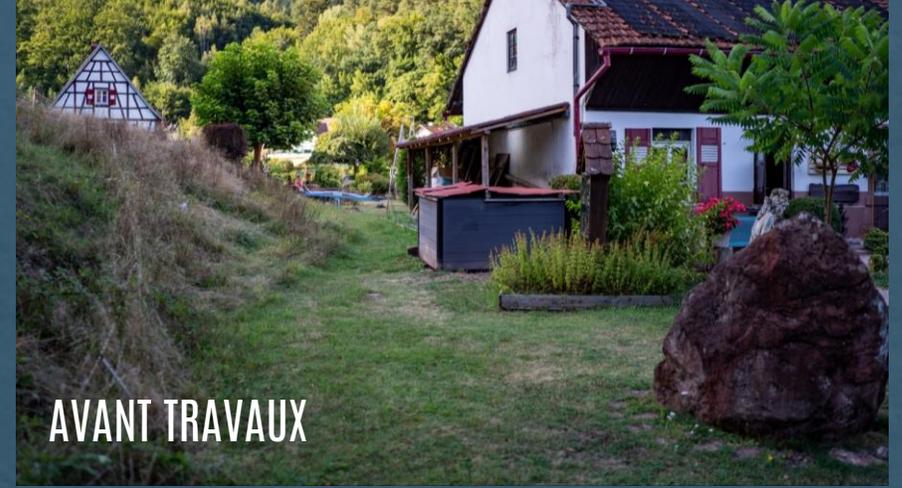
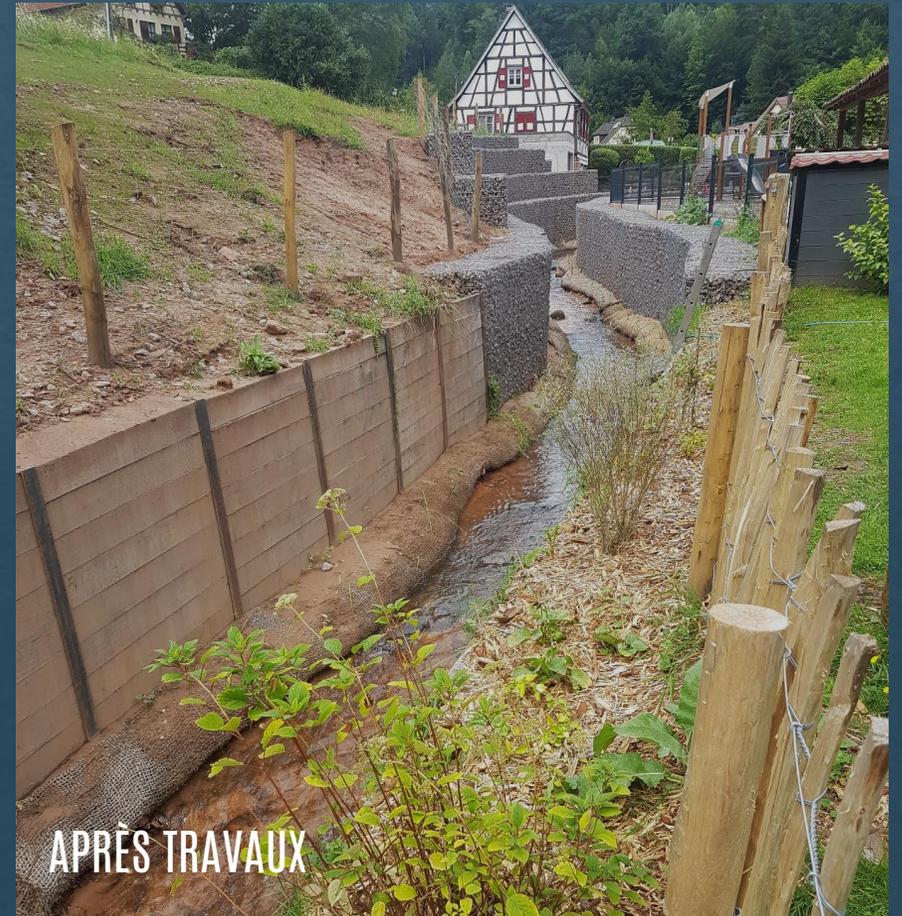
AVANT TRAVAUX

APRÈS TRAVAUX

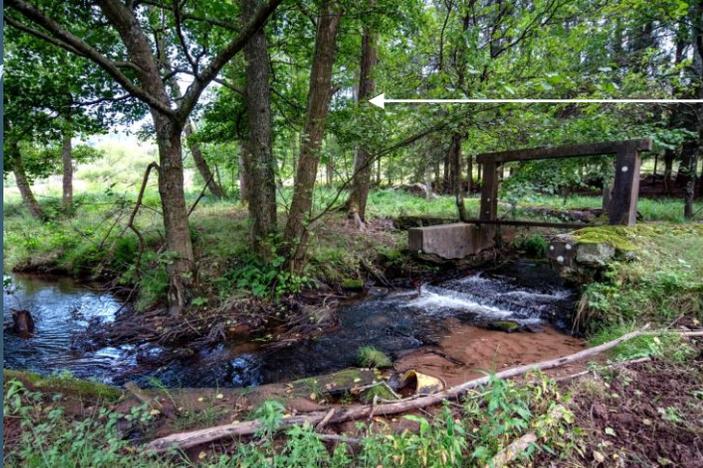
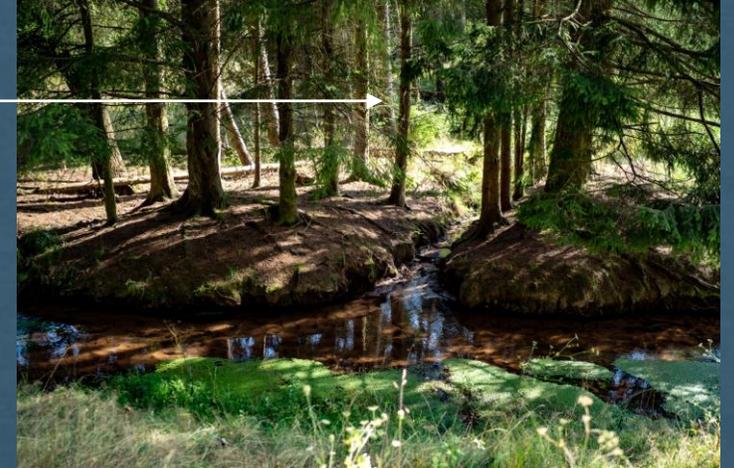
AVANT TRAVAUX

➔ Travaux Steinbach Friche à Highland (Niedersteinbach) Avril-août 2019

> Hors LIFE 2019 à 2021 : abattage de pessières scolytés, rognage de souches

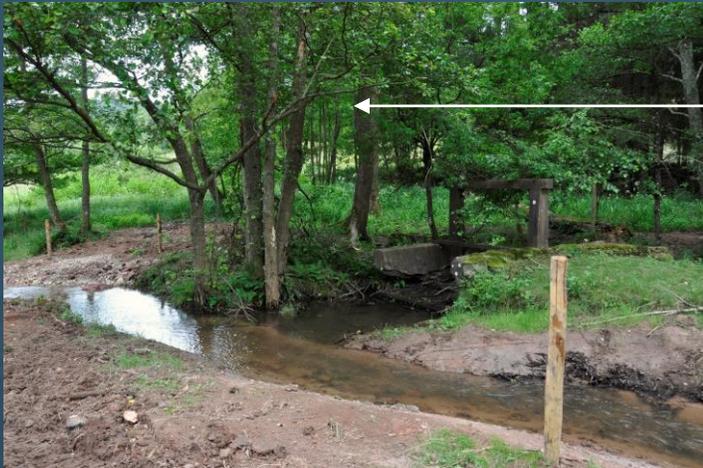
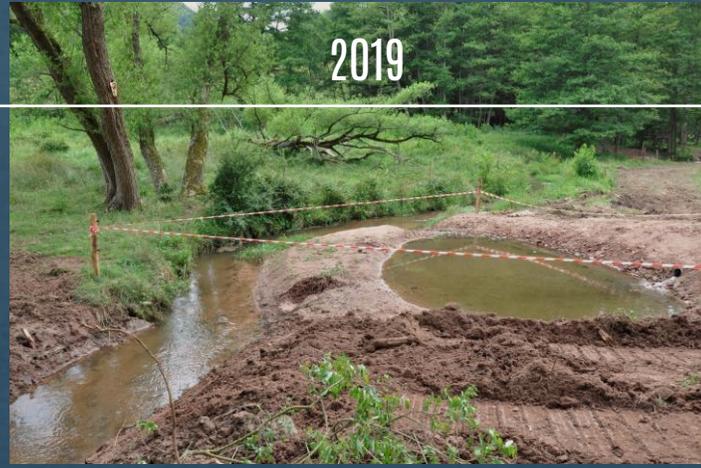
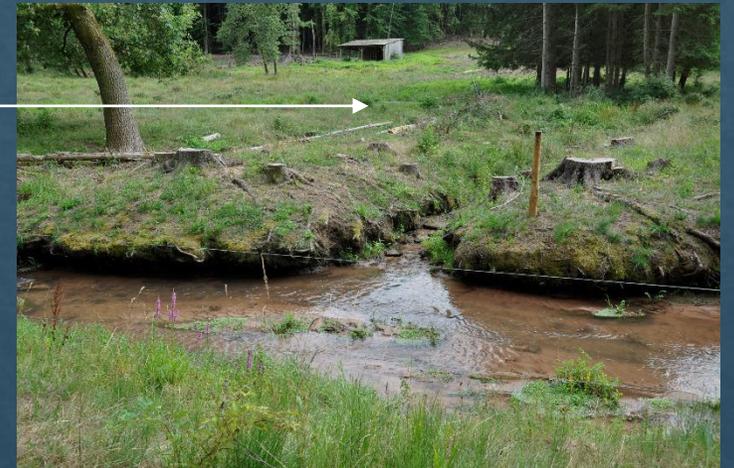
> Travaux 2019
≈ 60 000 € TTC / AERM + LIFE

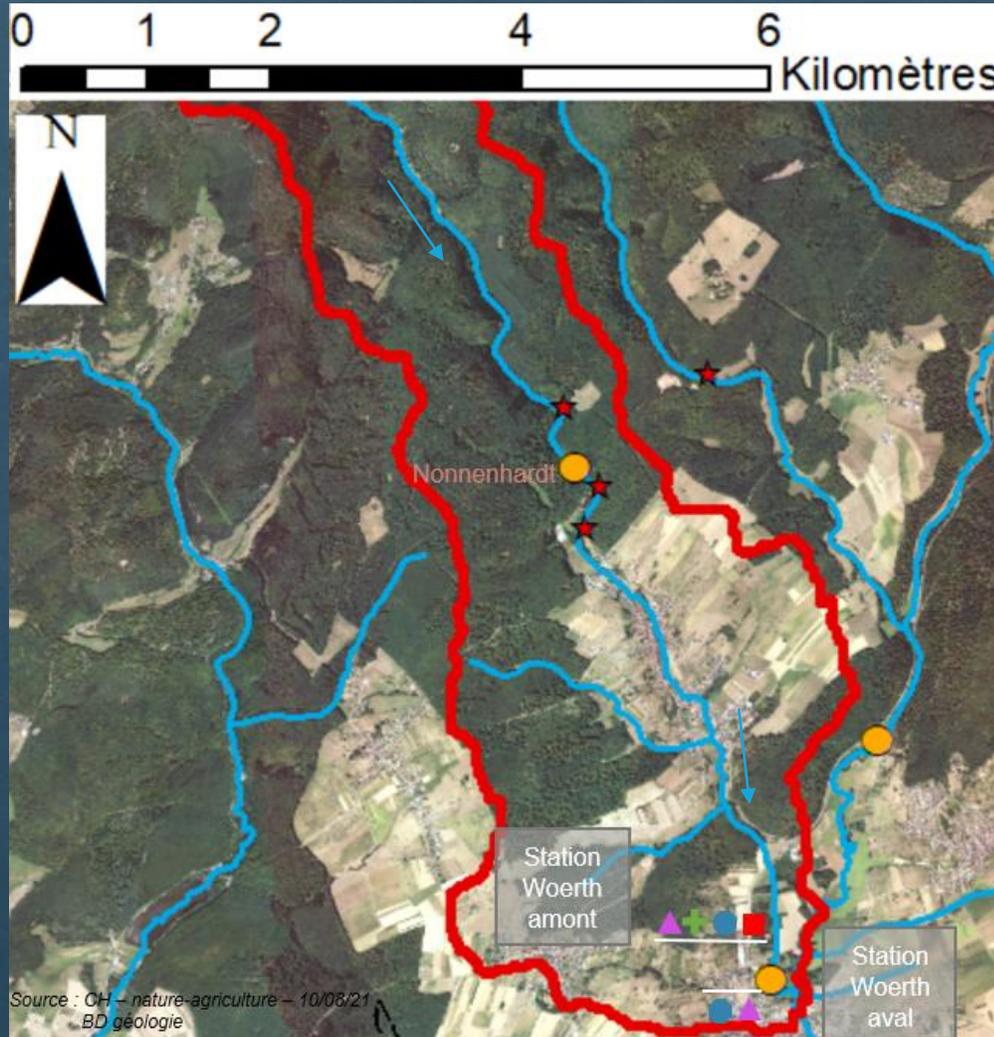
Echelles spatiale du suivi

- ▲ Station de suivi physico-chimique
- Sites de restauration de la continuité écologique dans le cadre du projet Life biocorridors
- + Station de suivi de l'hydromorphologie
- Station de suivi des macroinvertébrés
- Station de suivi de la faune piscicole
- Bassin versant du Sultzbach
- ★ Stations ICRA

Stations ICRA = stations de suivi dans le cadre de l'étude des Impact Cumulés des retenues sur les milieux aquatiques

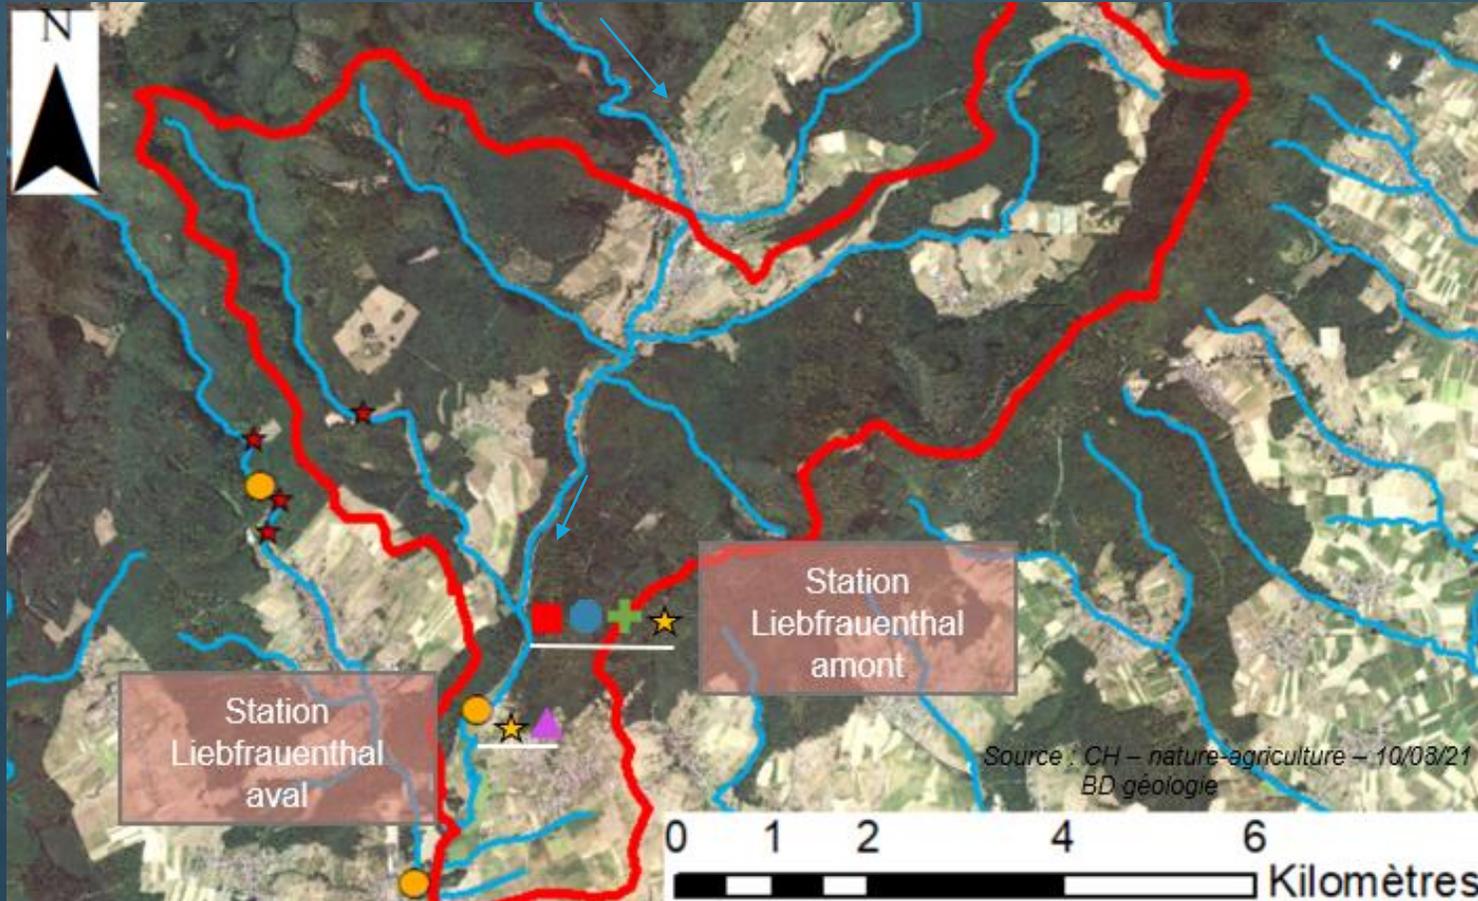
Echelles spatiale du suivi

- ☆ Point de mesure des températures
- + Station de suivi de l'hydromorphologie
- Sites de restauration de la continuité écologique dans le cadre du projet Life biocorridors
- Station de suivi des macroinvertébrés
- Stations de suivi de la faune piscicole
- ▲ Station de suivi physico-chimique
- Bassin versant de la Sauer
- ★ Stations ICRA

Stations ICRA = stations de suivi dans le cadre de l'étude des Impact Cumulés des retenues sur les milieux aquatiques

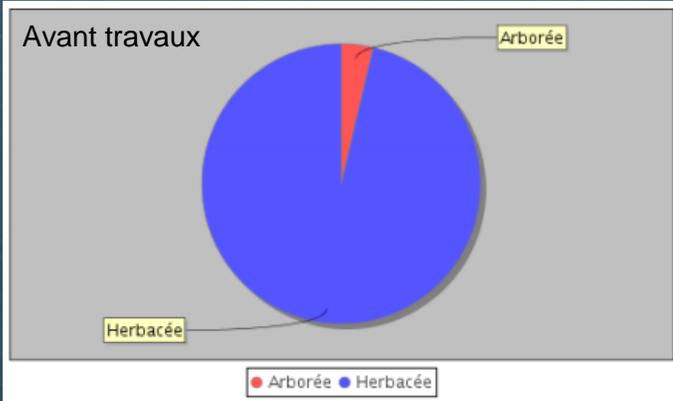
Diversité des strates sur la station d'Obersteinbach

- Spécification moins importante pour un type de strate
- Influence sur la diversité des habitats des berges
- Effet « réservoir génétique » pour l'amélioration de la dynamique des peuplements
- Effet de protection des berges

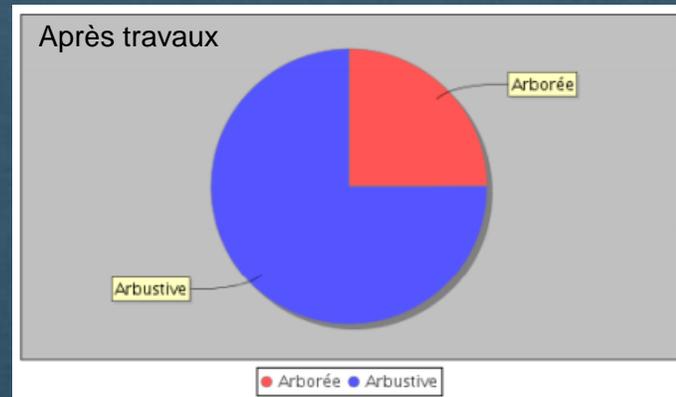
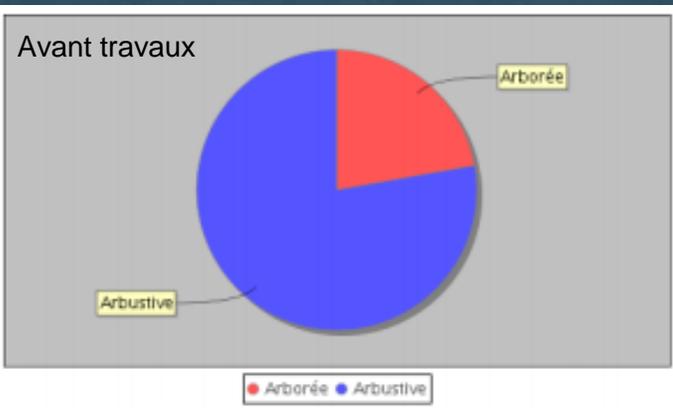
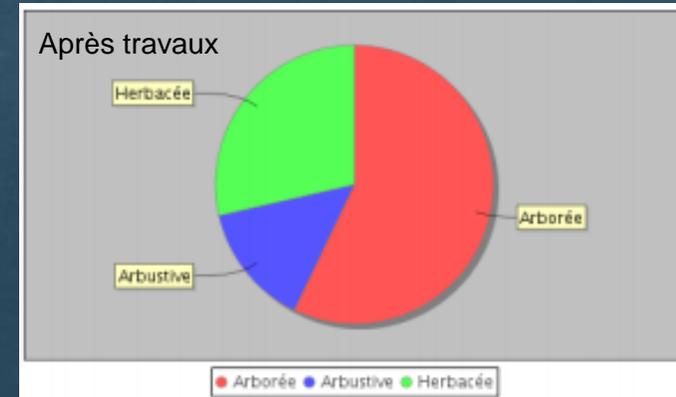
Diversité des strates sur la station du restaurant

➔ Attraction de la faune aquatiques et amélioration de la qualité des écosystèmes

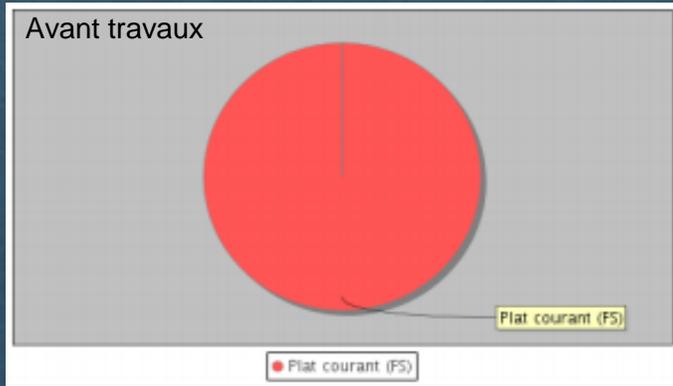
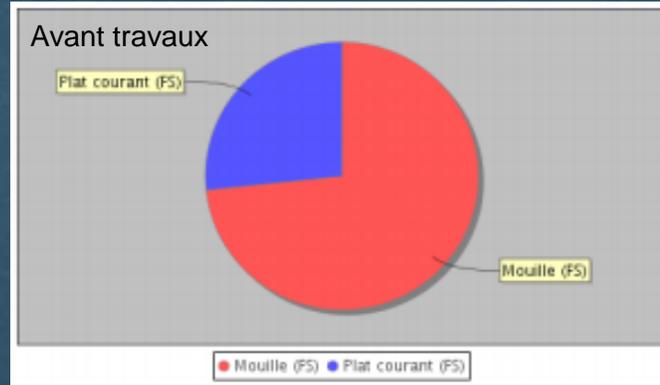
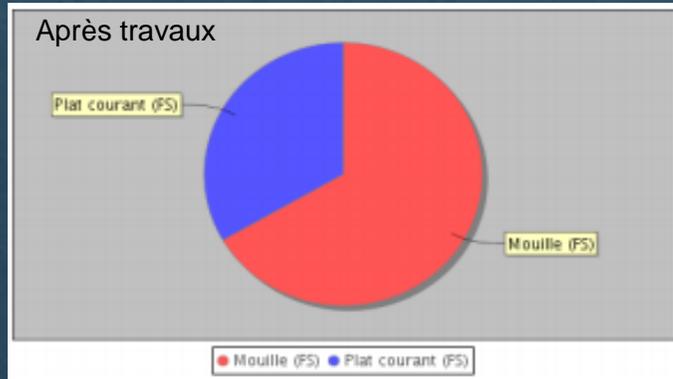
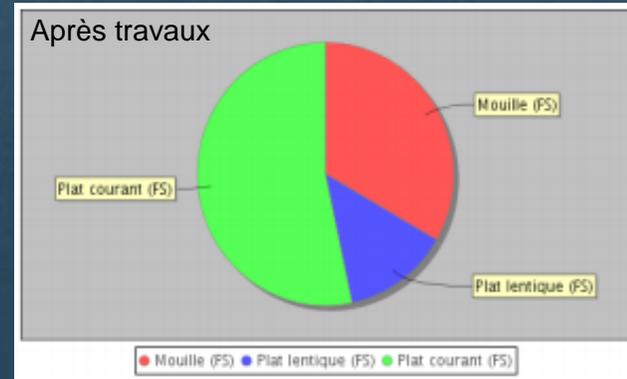
Diversité des habitats des berges sur la station de la friche

Diversité des habitats des berges sur la station du restaurant

- Amélioration de la diversité des profondeurs et de la vitesse d'écoulement
- Amélioration du processus de transport et de dépôt

➔ Attraction de la faune aquatiques et amélioration des habitats

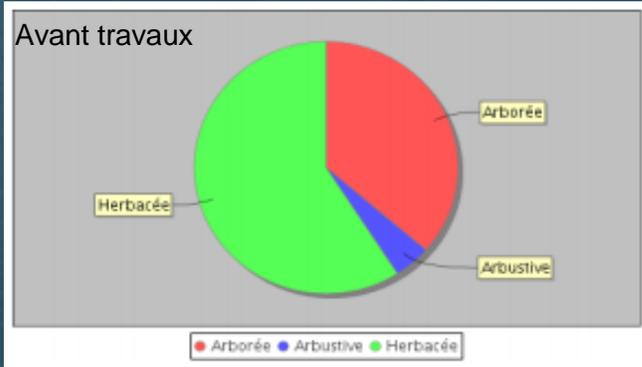
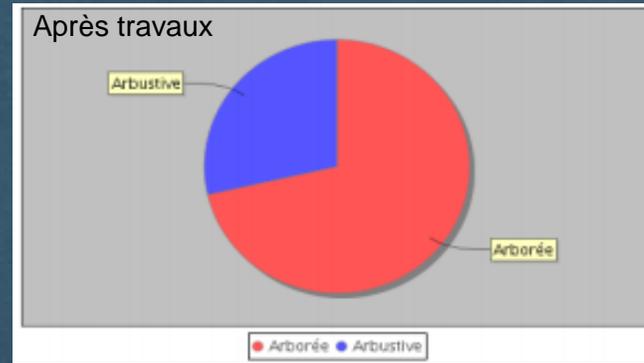
Diversité des strates sur la station de Woerth

Diversité des faciès d'écoulement sur la station de Woerth

- Augmentation des habitats des berges avec augmentation de la strate herbacée et arbustive
- Amélioration de la diversité des profondeurs, de la vitesse d'écoulement et de la granulométrie avec la diversification des faciès d'écoulement

Attraction de la faune aquatique et amélioration de la qualité des écosystèmes (diminution du risque de comblement, protection des berges par les arbres et arbustes)

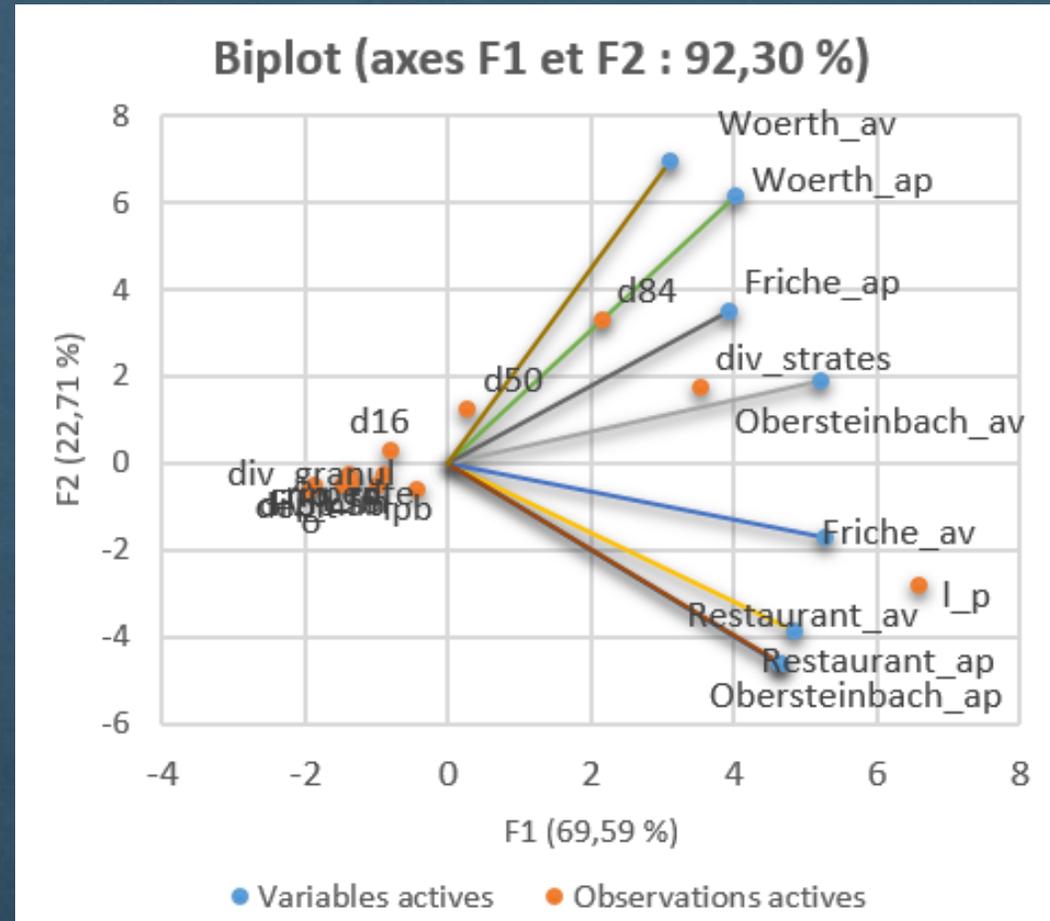
- Pas d'écart significatif entre les stations avant et après les travaux de restauration = pas d'effets significatif engendré par les travaux
- Paramètres ayant le plus de poids sont la diversité des strates (pour Obersteinbach avant travaux et la friche après travaux), le D84 (pour Woerth) et le 1/p (pour la friche avant travaux, le restaurant et Obersteinbach après travaux)

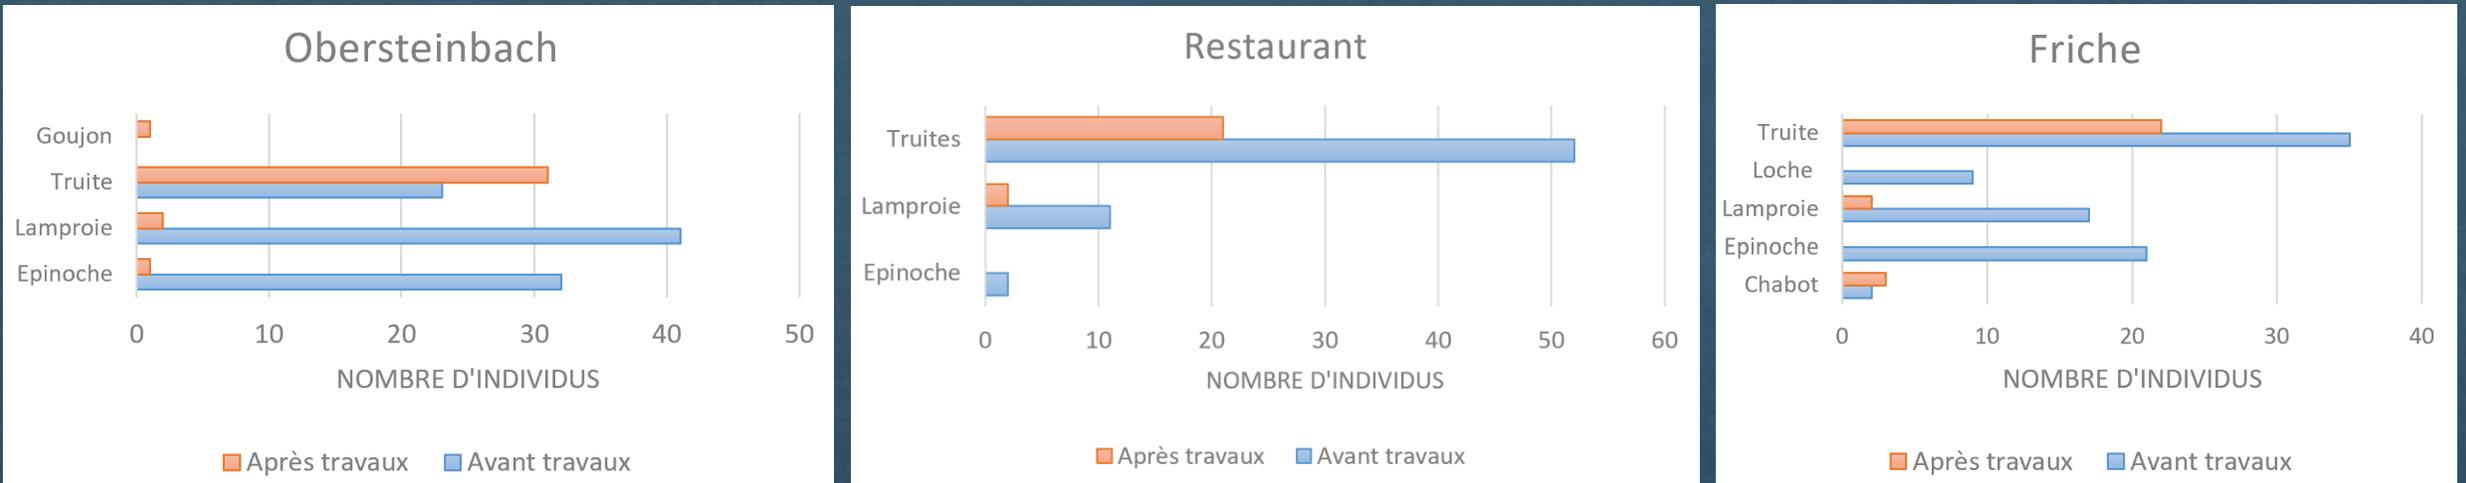
Suivi piscicole sur le bassin versant du Steinbach

- ◇ Pas d'amélioration sur le paramètre de présence / absence des espèces
- ◇ Objectifs d'augmentation de l'abondance en individus non atteints
- ◇ Disparition d'espèces considérée comme invasives (loche et épinoche) sur deux stations : Restaurant et Friche

Fin de travaux trop récente (1an pour Obersteinbach et le restaurant et 2ans pour la friche)

Tendance positive pour l'avenir avec la disparition des espèces invasives = place aux espèces cibles (chabot, lamproie et truite)

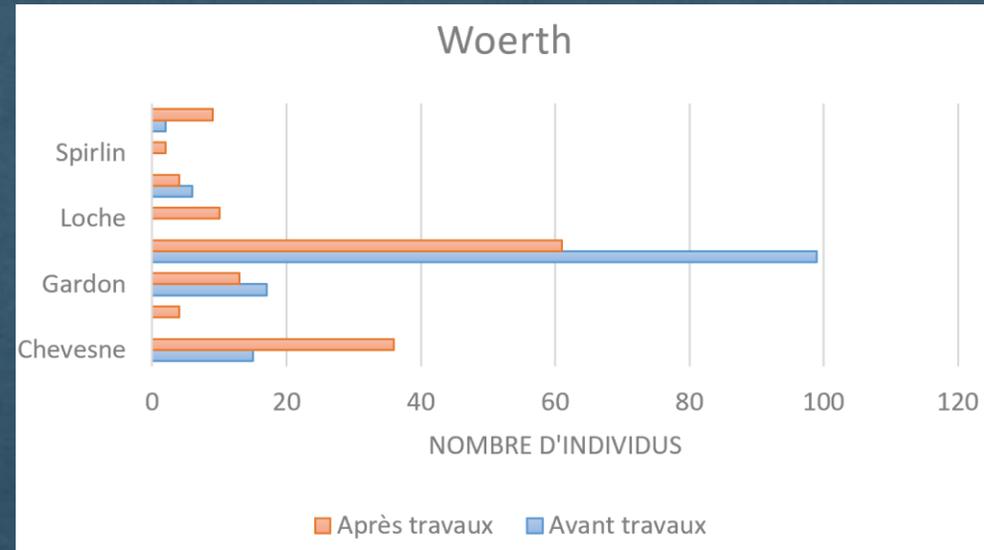
Suivi piscicole sur le bassin versant du Soultzbach

- ◇ Amélioration sur la présence de truites et de chevesne
- ◇ Deux nouvelles espèces apparues : le spirilin, épineche et loche
- ◇ Objectifs d'augmentation de l'abondance non atteints
- ◇ Pas d'augmentation de la taille moyenne, minimale et maximale des individus

Fin de travaux trop récente (1an)

Début de recolonisation de certaines espèces

Arrivé de deux espèces invasives (loche et épineche) = possible impact de la vidange de l'étang

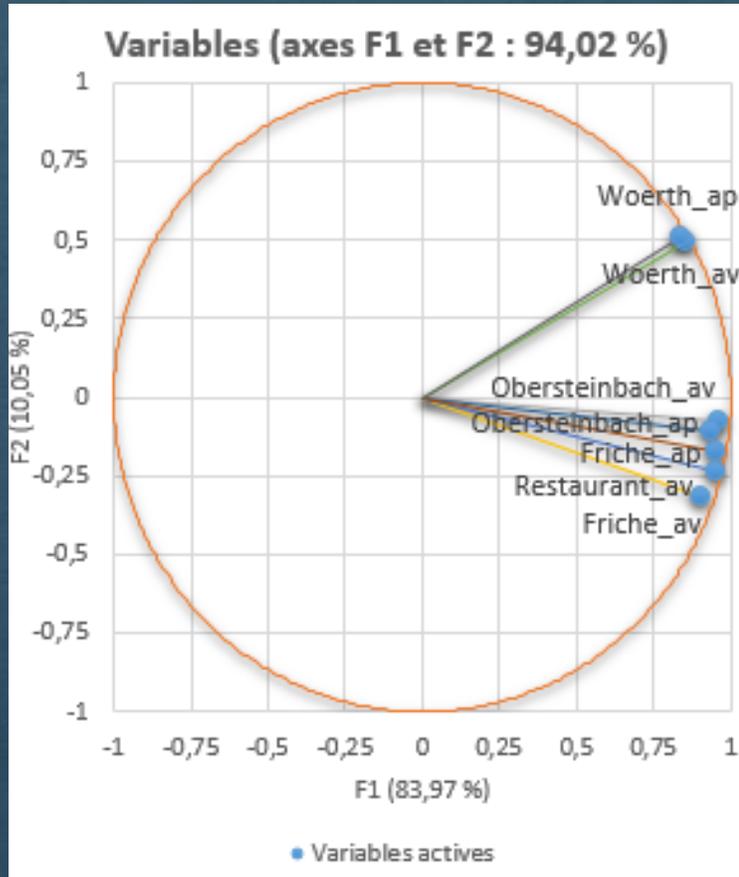
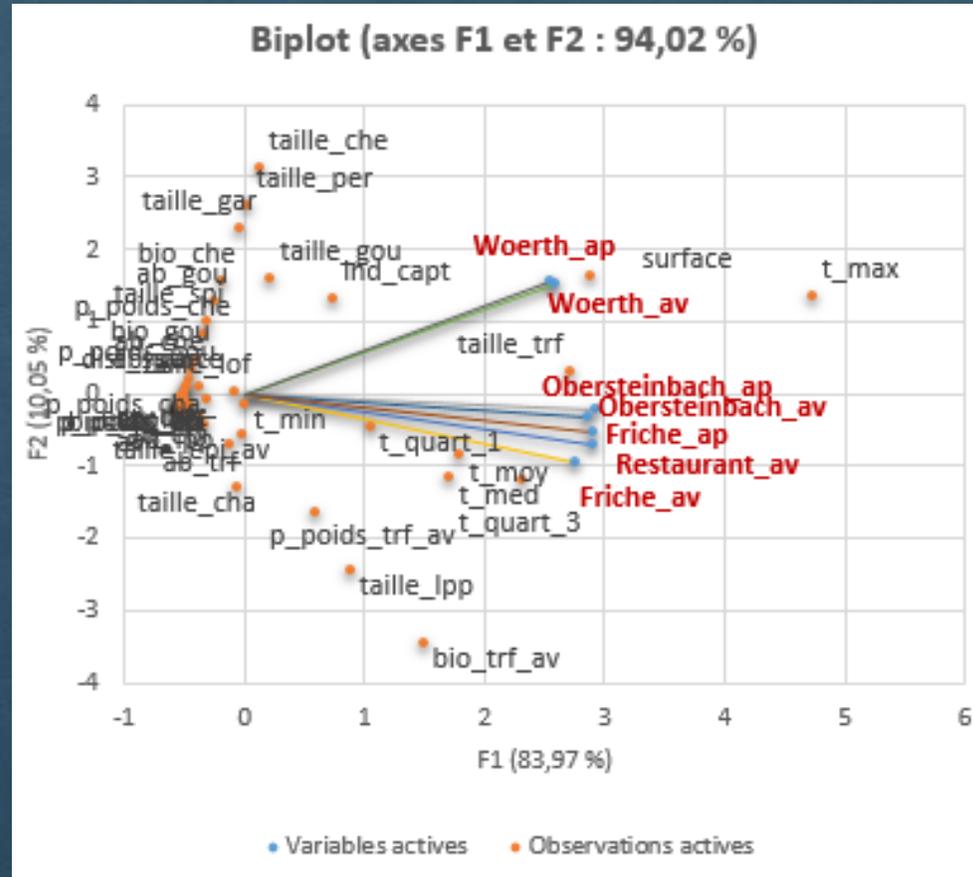
- Pas d'écart significatif entre les stations avant et après les travaux de restauration = pas d'effets significatif engendré par les travaux
- Paramètres ayant le plus de poids sont la diversité des strates la variation de taille des individus comme vu précédemment

Augmentation du nombre de géniteur dans l'avenir donc effet sur l'abondance

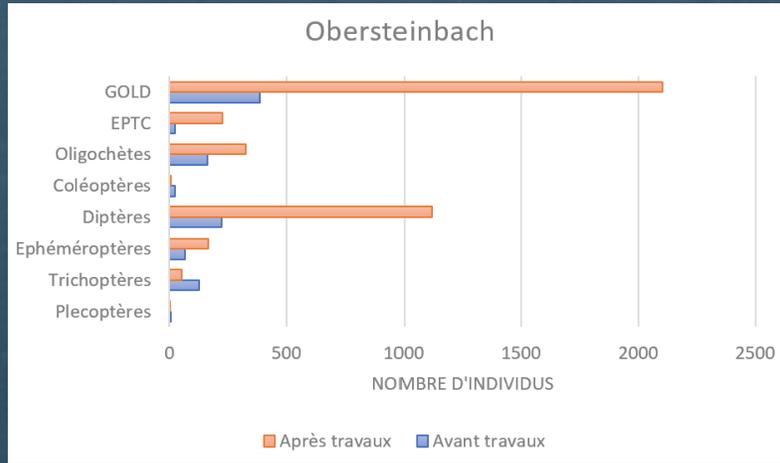
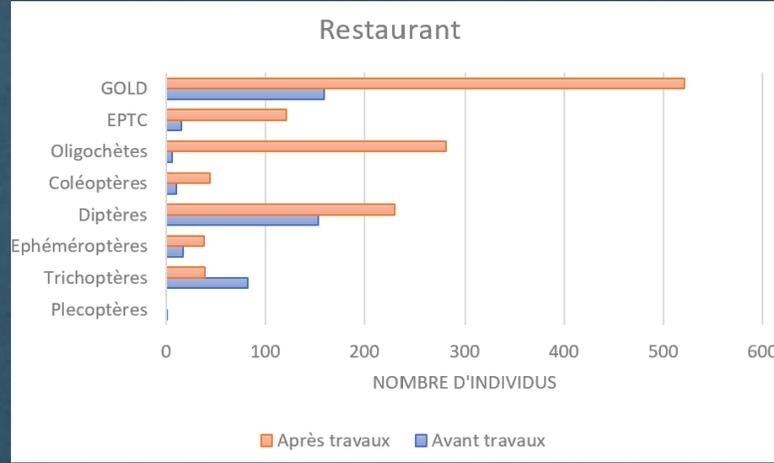
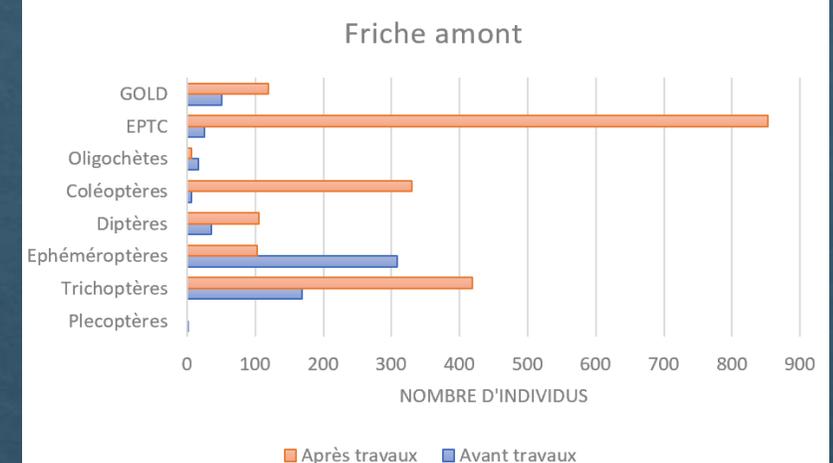
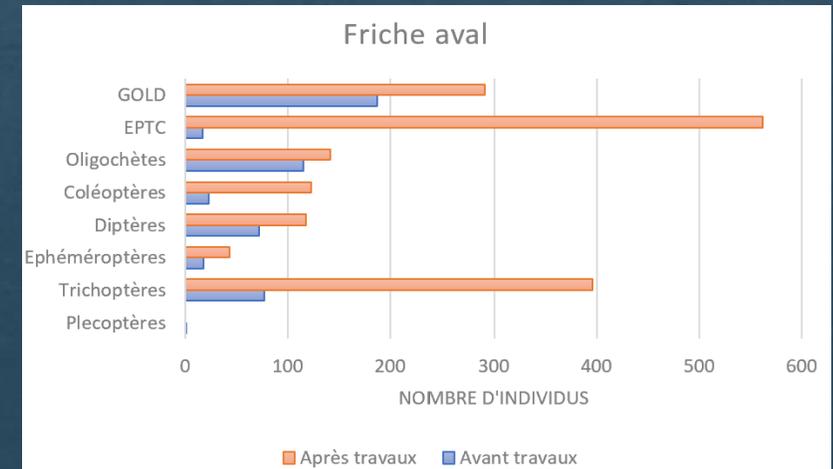
Suivi macroinvertébrés sur le bassin versant du Steinbach

- ◆ Effet positif sur la présence d'espèces polluosensibles (notamment sur la station de la friche)
- ◆ Augmentation importante des espèces polluorésistante sur les stations d'Obersteinbach et le restaurant

Effet des travaux sur la qualité des écosystèmes et la diversification des habitats (compartiment hydromorphologique)

Fin de travaux encore récente notamment pour les stations d'Obersteinbach (1an) et du restaurant (1an)

Tendance positive sur l'augmentation du nombre d'espèces polluosensibles sur l'ensemble des stations avec la diversification des habitats
