Etude scientifique des travaux de restauration de la continuité écologique des rivières des Vosges du Nord

Projet Life Biocorridors

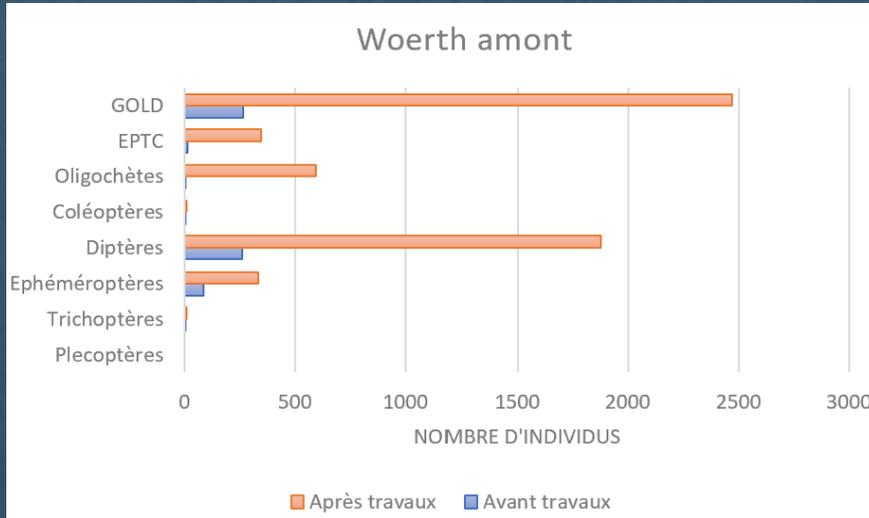
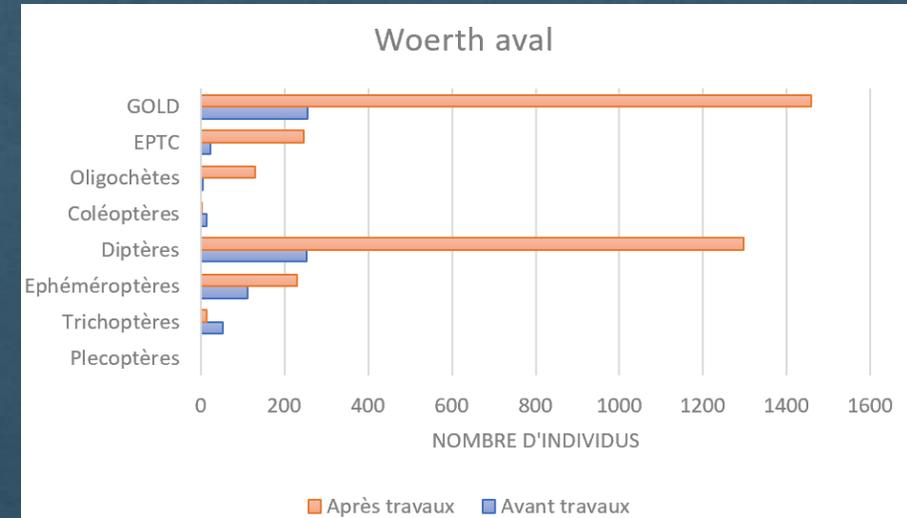
Suivi macroinvertébrés sur le bassin versant du Soultzbach

- ◇ Augmentation de certaines espèces polluosensible (éphéméroptères et EPTC)
- ◇ Augmentation en parallèle d'autres espèces polluorésistante (GOLD et diptères)

Fin de travaux trop récente (1an)

Tendance positive sur le nombre d'individus d'espèces polluosensibles par l'amélioration du compartiment hydromorphologique

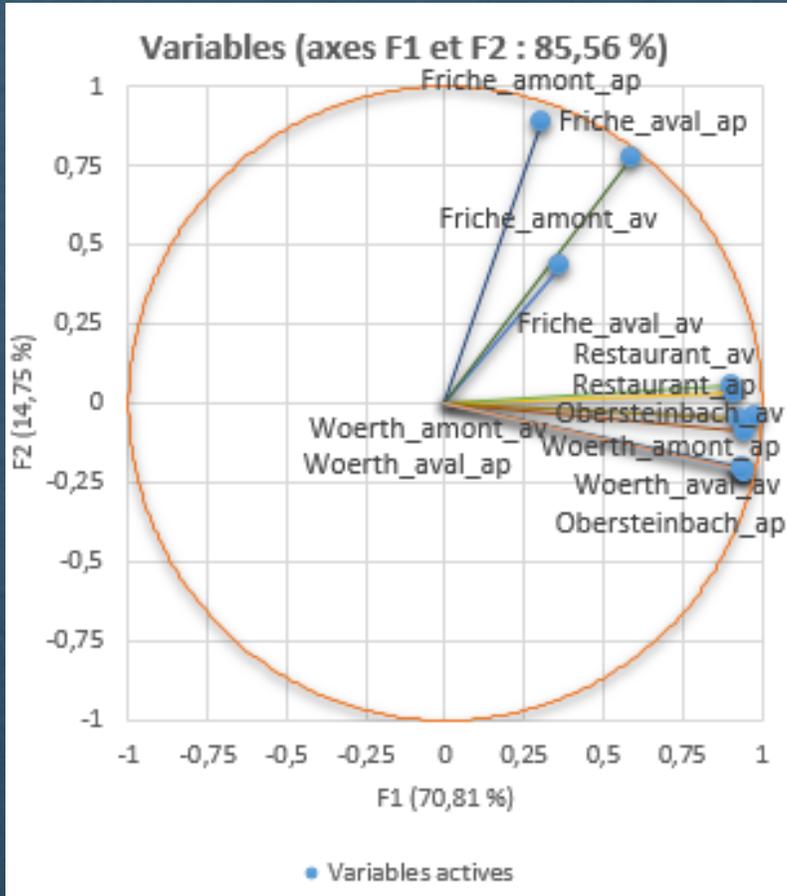
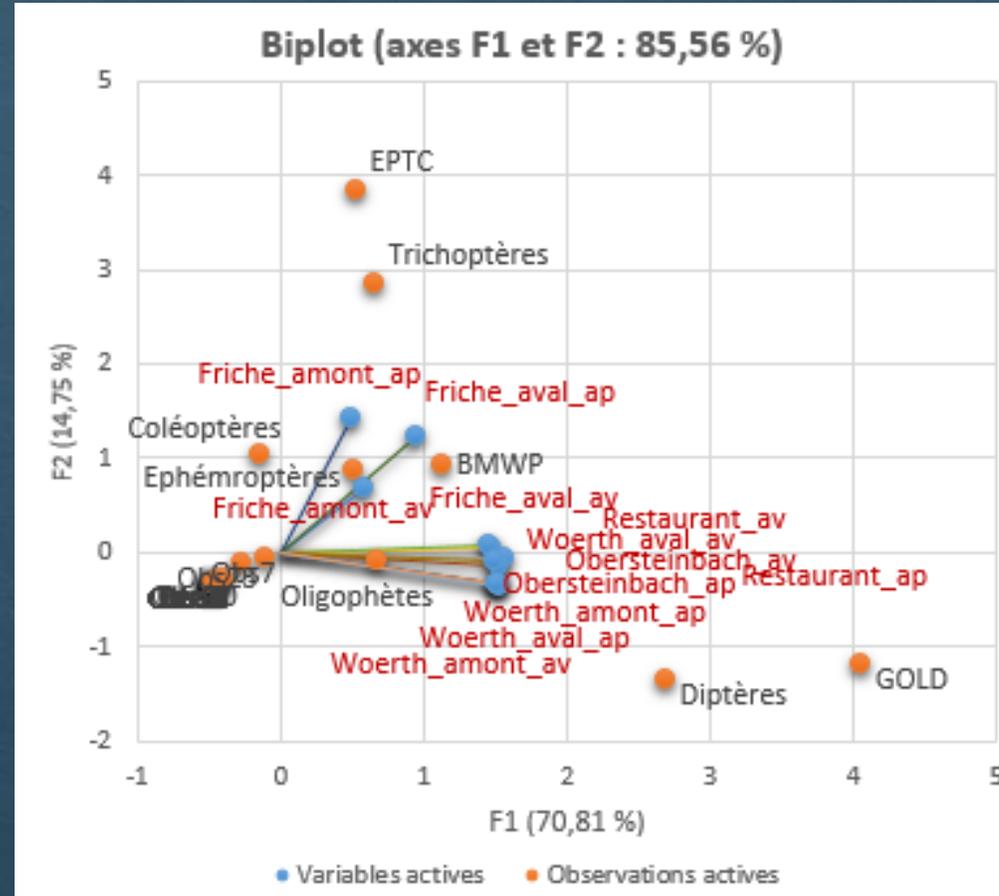
- Ecart significatif entre les stations avant et après les travaux de restauration uniquement sur la station de la friche = pas d'effets significatif engendré par les travaux sauf sur la friche
- Paramètres ayant le plus de poids sont l'abondance en EPTC et trichoptères pour la friche et l'abondance en diptères et GOLD pour les autres station (Obersteinbach, Woerth et restaurant)
