## FICHE BILAN

**OBJET :****LIFE Biocorridors / Restauration de la continuité écologique du Steinbach à Obersteinbach**

Suppression d'un seuil, repositionnement du cours d'eau dans son lit originel et restauration de zones humides latérales, réaménagement d'un étang de pêche et du pont du Wittberg

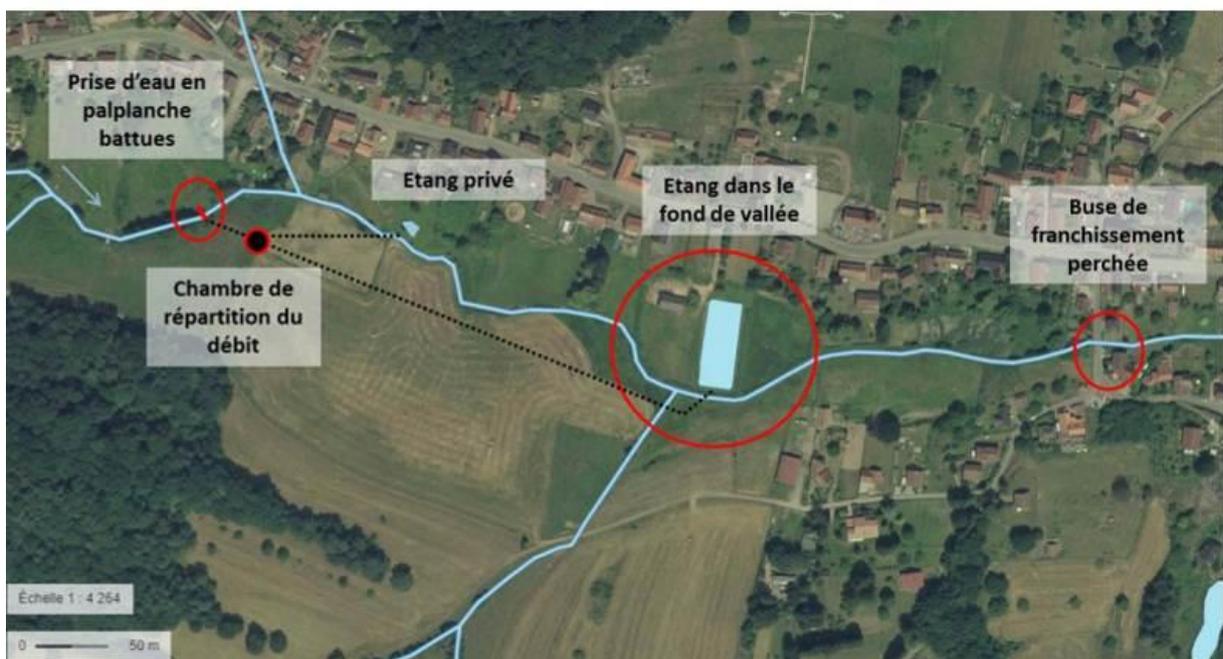
- Une prise d'eau d'alimentant un petit étang privé et l'étang de l'Amicale de pêche, constituée de palplanches battues en travers du ruisseau qui crée une chute de 45 cm => Rupture de continuité écologique ;
- L'étang de pêche a été créé en remblai dans le fond de vallée, le Steinbach a été dévié => Diminution de la pente naturelle du cours d'eau, ensablement et envasement. L'étang est muni d'un système de vidange en surverse (vidange des eaux chaudes vers le Steinbach) => Altération de la qualité physico-chimique du cours d'eau (échauffement...);
- Quelques dizaines de mètres en aval, la buse de franchissement de la rue de Wittberg est perchée par rapport au profil en long du ruisseau => Accentuation de l'effet de ralentissement dynamique des écoulements.

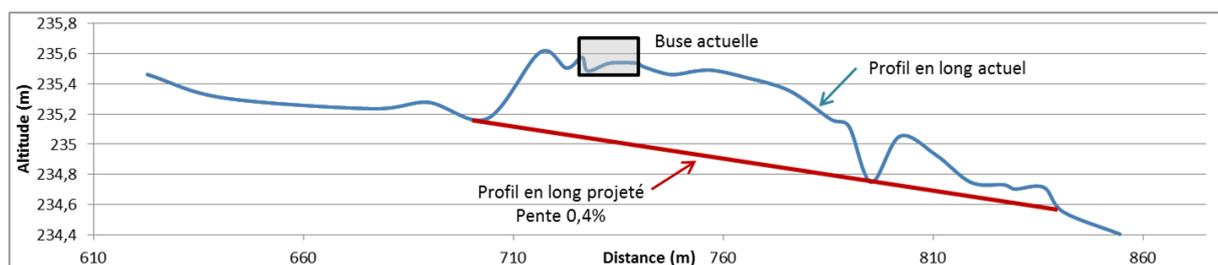
↑ Profil en long du Steinbach au droit du pont de la rue du Wittberg  
(en bleu = profil avant travaux ; en rouge = profil d'équilibre)

- Remblai en fond vallée et dérivation du Steinbach au droit de l'étang de pêche
- Pont du Wittberg perché par rapport à la pente naturelle du cours d'eau (+60 cm)
  - ⇒ En amont, ralentissement des écoulements et perte des capacités d'auto-curage favorisant l'ensablement et l'envasement du ruisseau et donc la perte d'habitats aquatiques (dont frayères).
  - ⇒ Amplification de ces perturbations par des curages successifs (élargissement du lit, diminution des vitesses d'écoulement) et par le pâturage en fond de vallée sans clôtures (altérations des berges, dépôts sédimentaires dans le Steinbach) – situation améliorée dans le cadre d'une autre opération du programme LIFE Biocorridors.

⇒ Développement de végétation dans le lit du Steinbach, amplifiant le ralentissement des écoulements et la sédimentation.

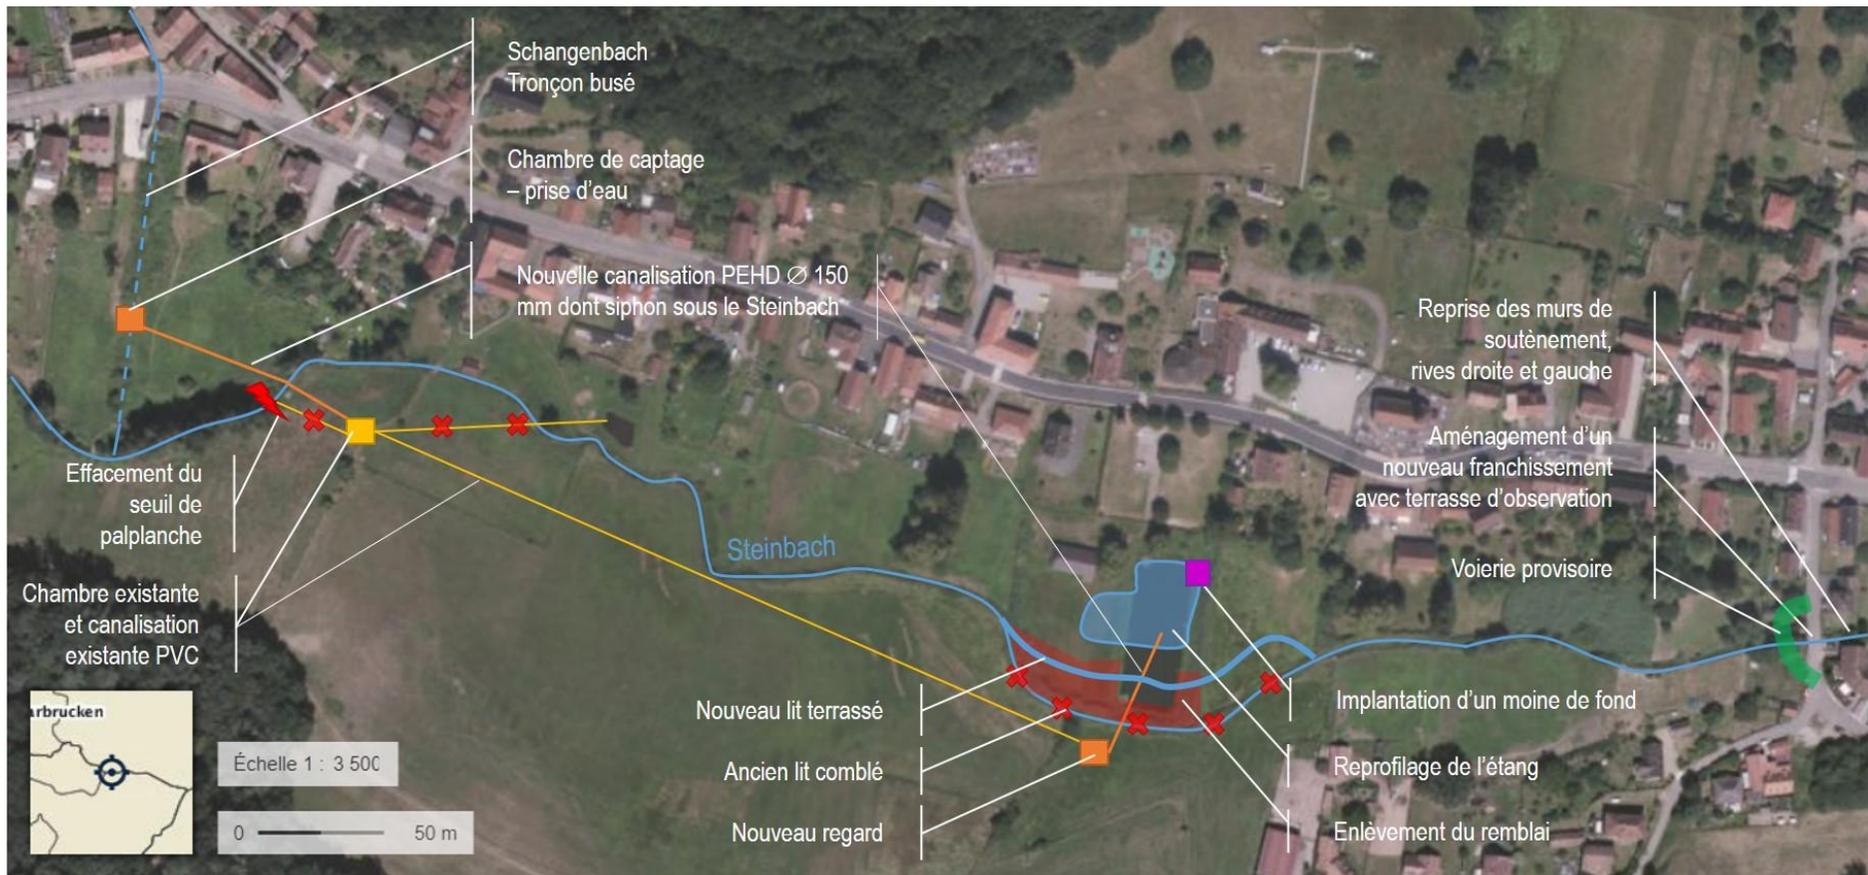
↑ Aménagements en vue de restaurer la continuité écologique et la fonctionnalité du Steinbach : étang de pêche et rue du Wittberg

Les travaux de restauration de la fonctionnalité du Steinbach se découpent en 2 lots d'intervention :

- 1) L'aménagement de nouvelles prises d'eau des étangs et le repositionnement du Steinbach dans le talweg ;
- 2) L'aménagement d'un nouvel ouvrage de franchissement de la rue Wittberg

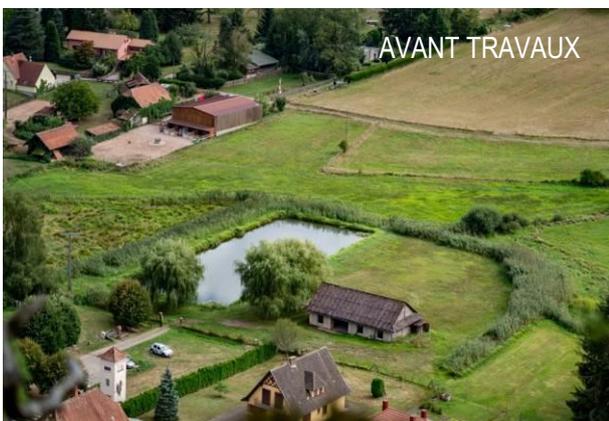
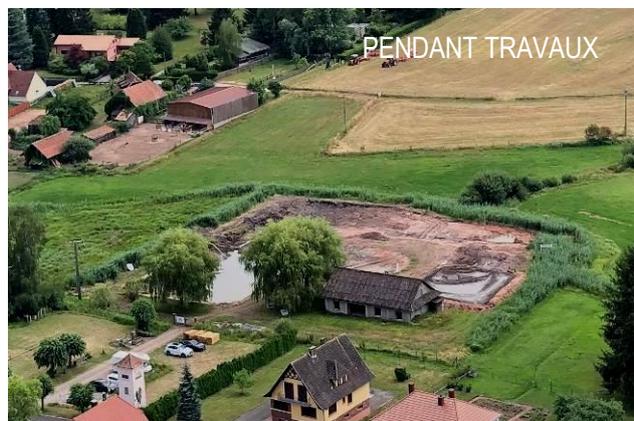
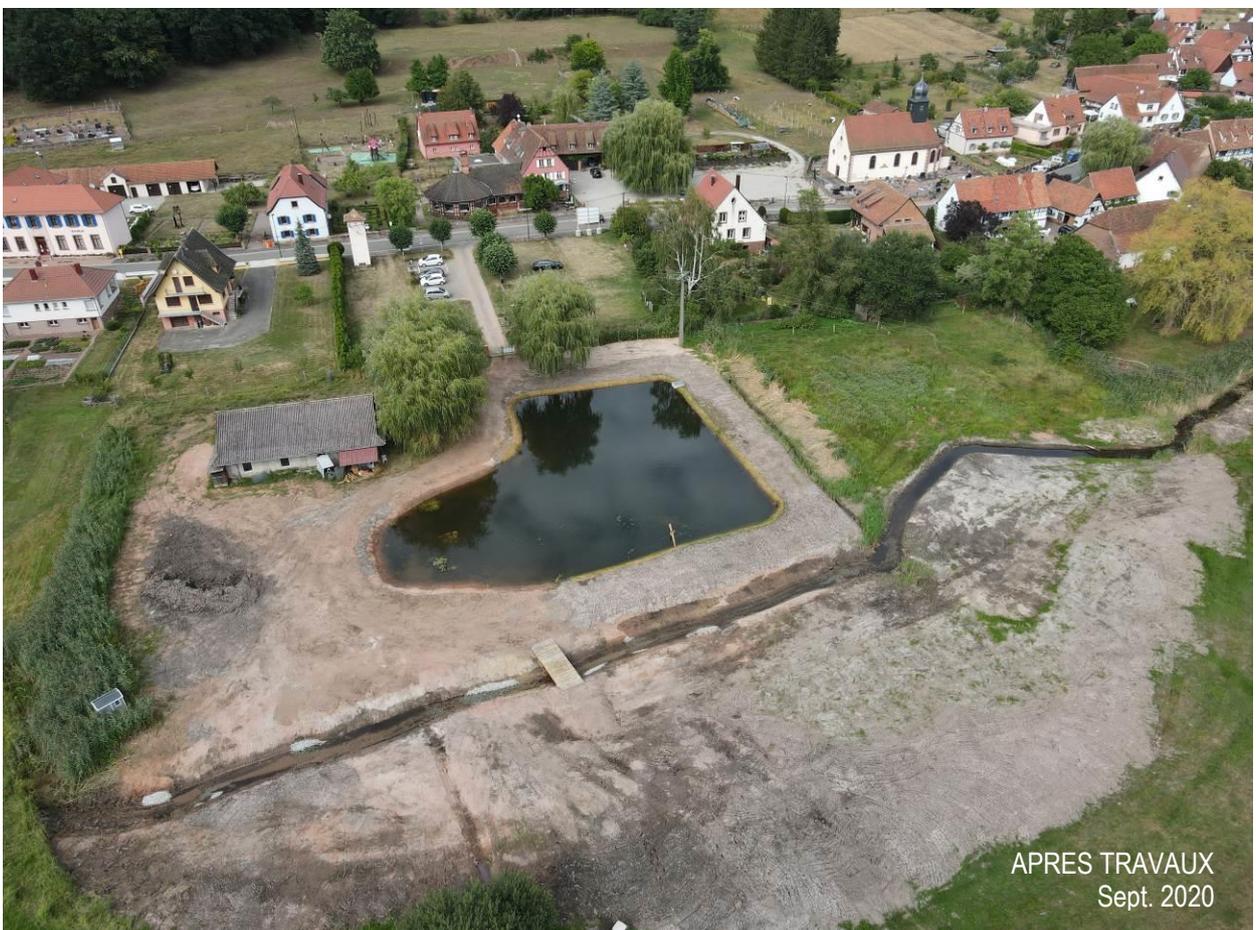
- Démolition du seuil en palplanches ;
- Définition d'un chenal préférentiel (50 cm de large) / curage ponctuel : en amont de l'étang sur 30 m de linéaire, en aval sur 80 m de linéaire, au sein du lit envahi par les roseaux ; NOTA : L'objectif était de permettre le rééquilibrage du profil en long du lit.

- Elimination de 1 100 m<sup>2</sup> de remblais et restauration de zones humides en rive droite ;
- Repositionnement du Steinbach dans le fond de vallée.

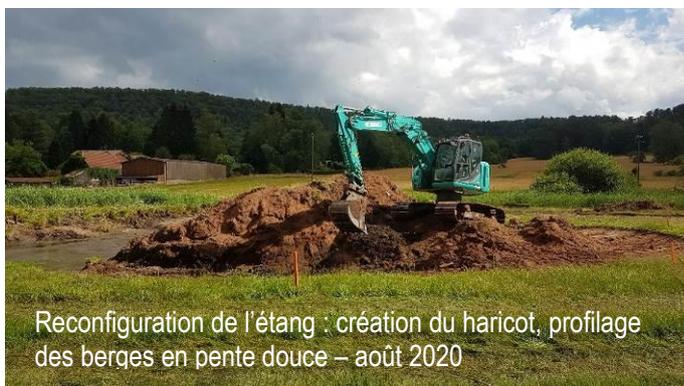
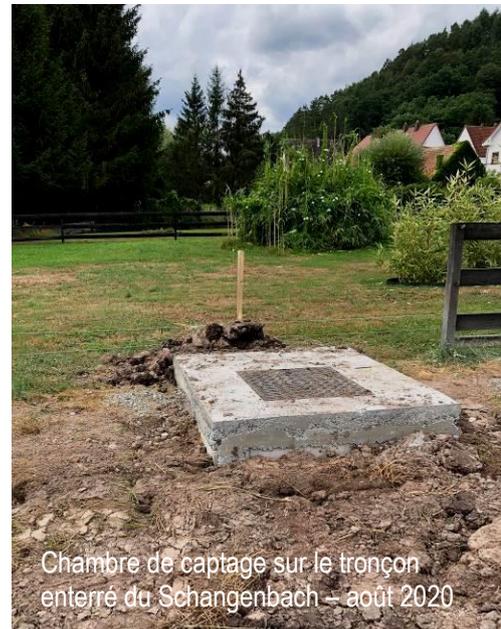
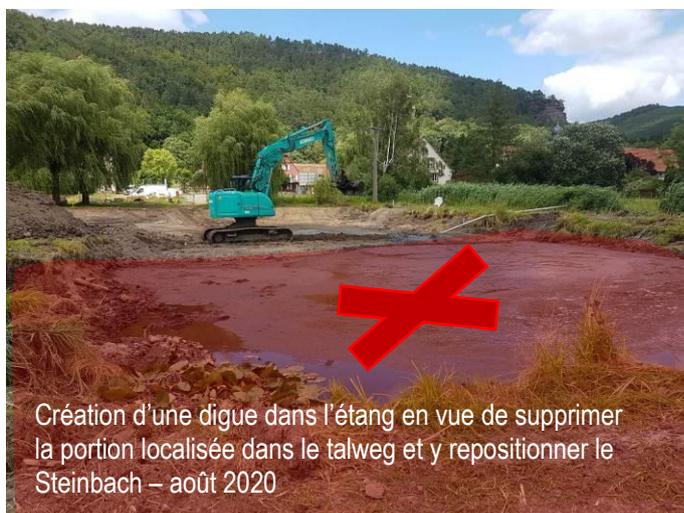
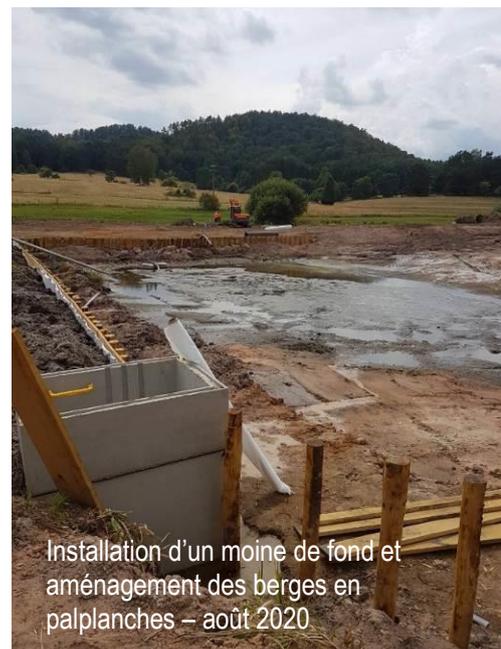
- Aménagement d'une nouvelle prise d'eau sur le tronçon busé du Schangenbach (chambre de captage avec prise d'eau latérale) ;
- Implantation de nouvelles canalisations (dont 2 passages en siphon sous le Steinbach) permettant la connexion de l'ancien réseau avec la nouvelle prise d'eau, avec l'étang reconfiguré ;
- Requalification écologique de l'étang : relocalisation en rive gauche, forme de haricot, reprofilage des berges en pente douce (1H/3V) sur la moitié du linéaire (palplanche de chêne sur l'autre moitié) ;
- Aménagement d'un moine de vidange par le fond.

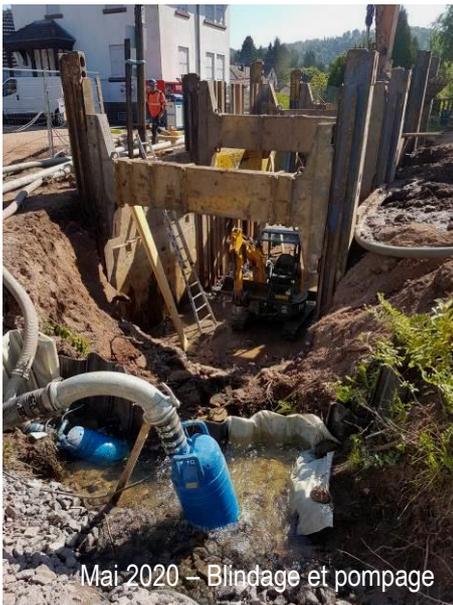
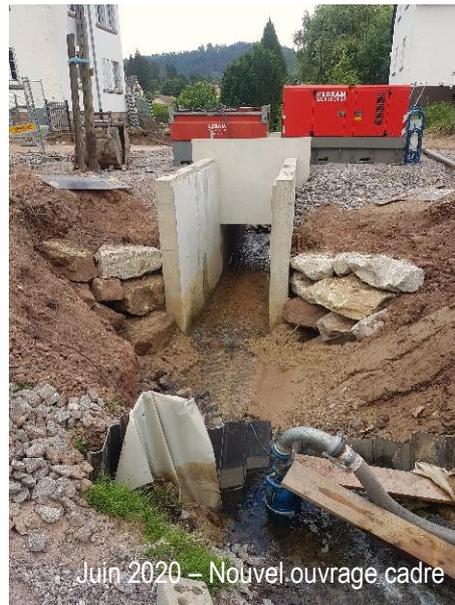
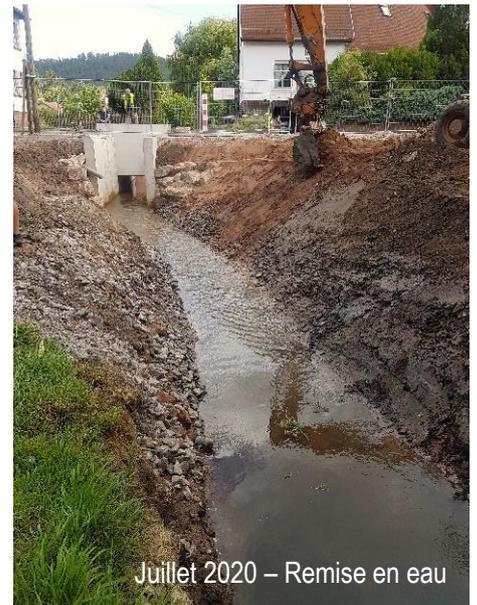
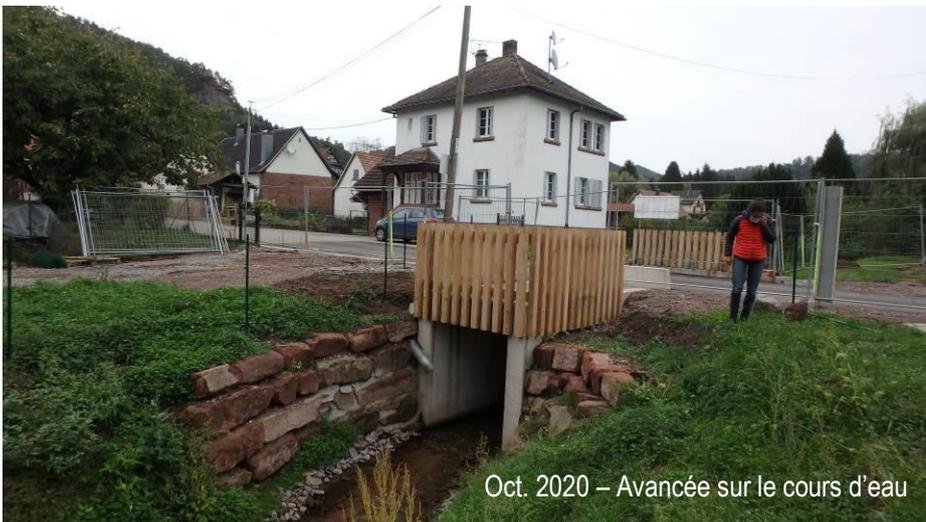
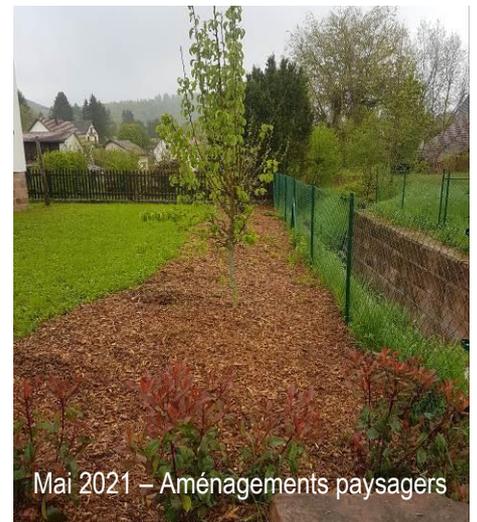
- Travaux préparatoires et mise en place d'un itinéraire de déviation
- Démolition de l'ouvrage existant
- Création d'un nouvel ouvrage cadre
- Réaménagement de murs de soutènement en grès, en aval de l'ouvrage
- Aménagement d'une terrasse en surplomb sur le Steinbach
- Aménagements paysagers chez les propriétaires riverains
